MEMORIAL DESCRIPTIVO – UNESPAR CAMPUS DE CAMPO MOURÃO

Protocolo 17.018.014-3

O presente memorial descritivo tem por objetivo especificar os serviços, procedimentos e materiais a serem utilizados na reforma do Campus de Campo Mourão da Universidade Estadual do Paraná - UNESPAR, localizado na Avenida Comendador Norberto Marcondes, 733, Bairro Centro, no município de Campo Mourão, PR.

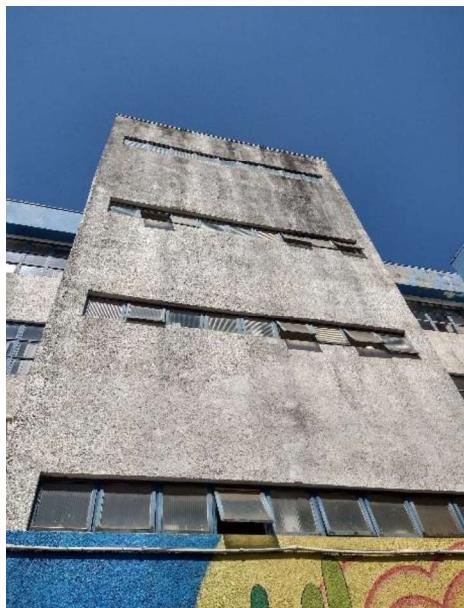
A maioria das paredes externas dos blocos apresentam mofos (figura 1 e 2) e será necessário realizar a limpeza com jato de alta pressão de água e ar antes da pintura.

Figura 1 – Mofo na parede

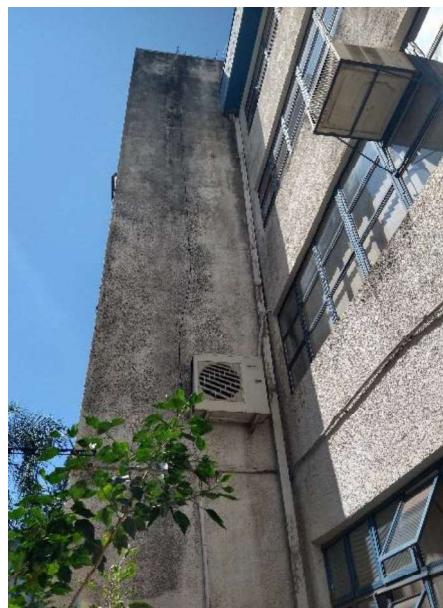
Figura 2 – Mofo na parede

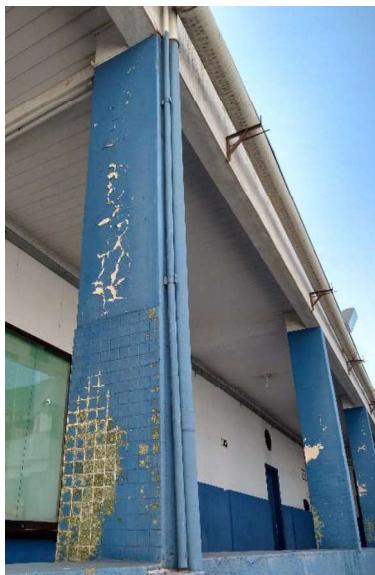
E nas paredes cuja a tinta se apresenta deteriorada e/ou escamada, evidenciadas principalmente no Bloco B (figuras 3 e 4), deverá ser feita a raspagem do material.

Figura 3 – Escamação do pilar

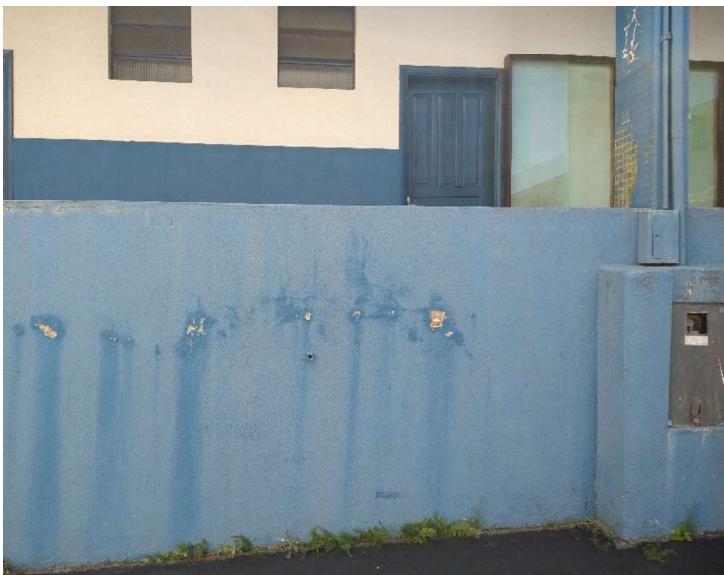
Figura 4 – Escamação da parede

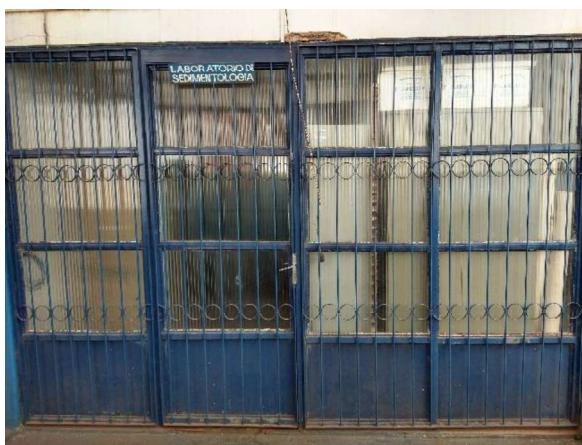
Figura 5 – Porta do laboratório

Também deverá ser realizada a pintura com tinta esmalte alto brilho das partes metálicas das janelas e portas (figuras 5).
