LOTE 1

MEMORIAL DESCRITIVO – UNESPAR CAMPUS APUCARANA

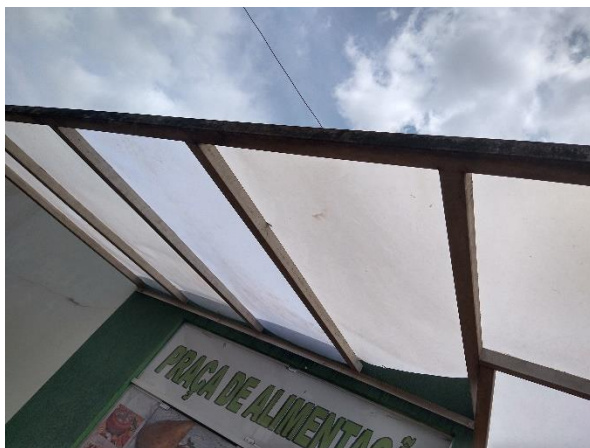
Figura 1 – Toldo em frente ao R.U

Deverá ser feito a substituição do toldo existente em frente ao restaurante universitário (figura 1) e aos banheiros (figura 2). O novo toldo será de policarbonato, tipo alveolar, com espessura de 6mm e cor cristal, ou similar.

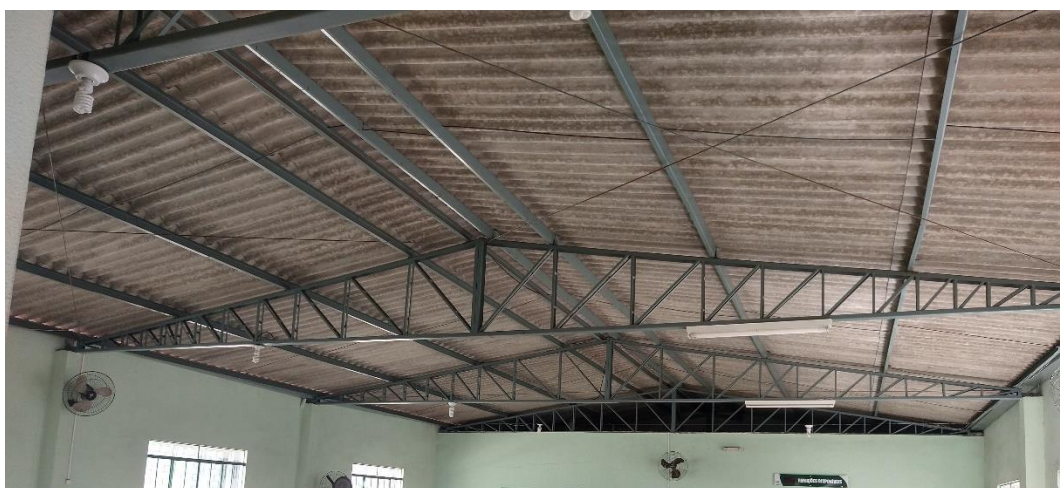
Figura 3 – Cobertura do restaurante universitário

Também deverá ser feito o isolamento termo acústico com lã mineral, ou similar, na subcobertura do restaurante universitário e o fechamento do forro com placas de gesso (figura 3).

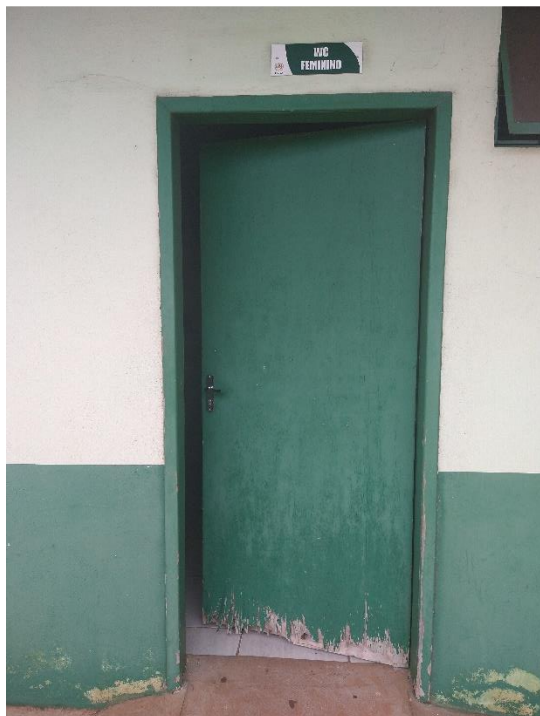
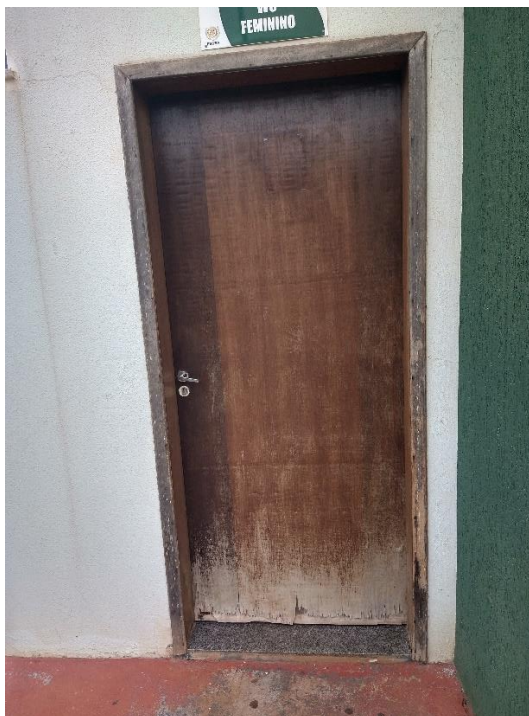
Figura 4 – Porta do banheiro

Devera ser feito a substituição das portas dos banheiros (figura 4 e 5) que se encontram bastante deterioradas. São 4 portas externas e 6 portas internas, com dimensões especificadas na planilha de custos.
